Kaksoislaattapalkistorakenteen tutkimus- ja korjausmenetelmät

Diplomityö, joka on jätetty opinnäytteenä tarkastettavaksi
diplomi-insinöörin tutkintoa varten.

Espoossa 30.11.2015

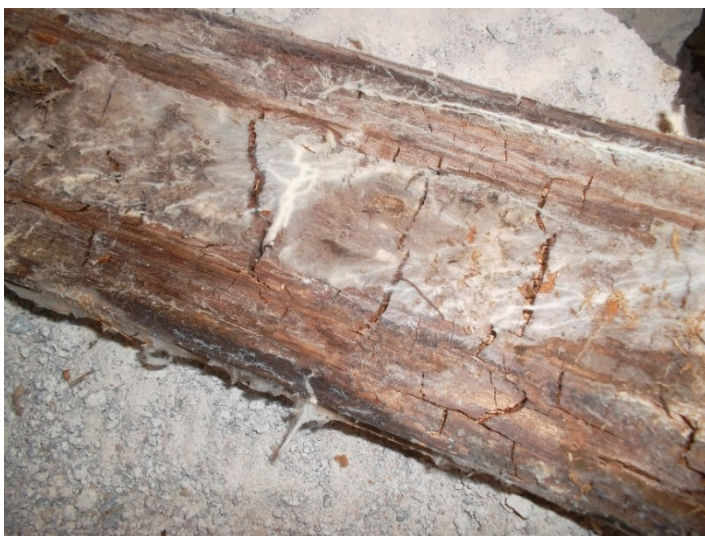
Kuva 20. Kaksoislaattapalkistorakenteen kotelotilasta otetussa muottilaudassa on silmämääräisesti havaittava mikrobikasvusto ja lahovaurio.

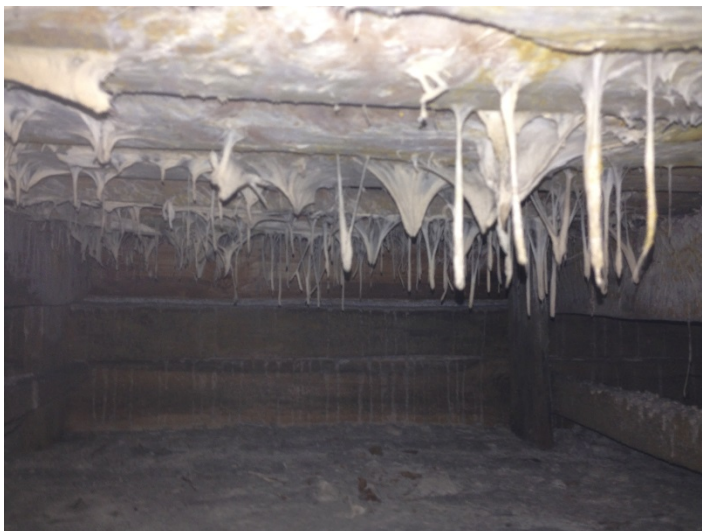
Kuva 21. Kotelotilan ylälaattaa vasten olevissa muottilautoissa on runsaasti mikrobikasvustoa.

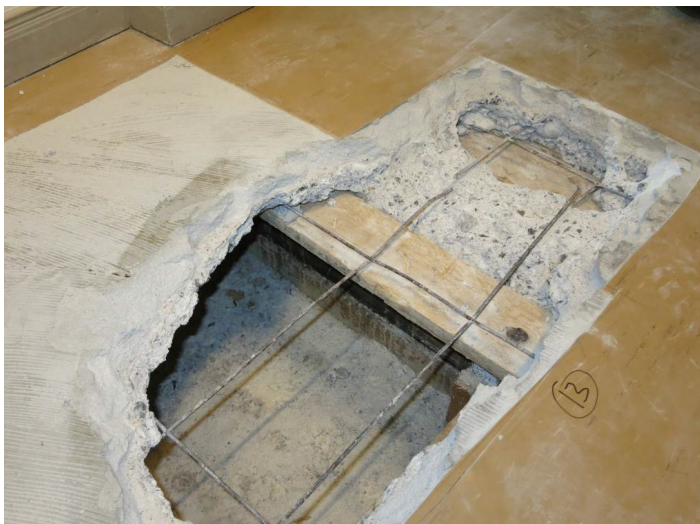
Kuva 22. Rakenneavaus on tehty osittain kaksoislaattapalkiston palkin kohdalle.

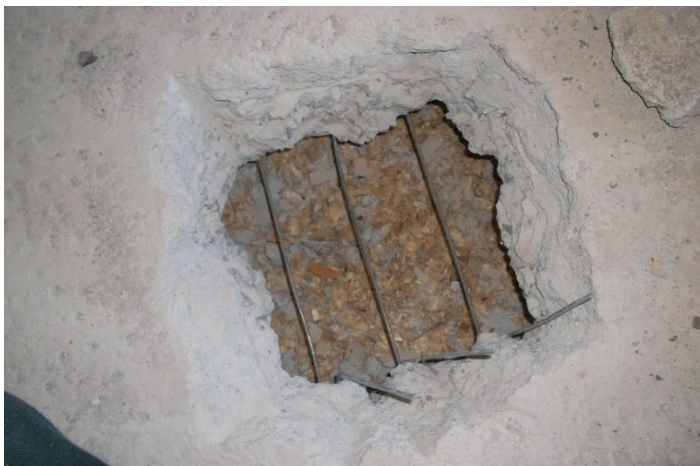
Kuva 24. Kaksoislaattapalkistovälipohjan ylälaattaan piikkaamalla tehty rakenneavaus Rakenteen kotelotilassa on täyttömateriaalina kutterinlastua, betoni- ja laastimurskaa.

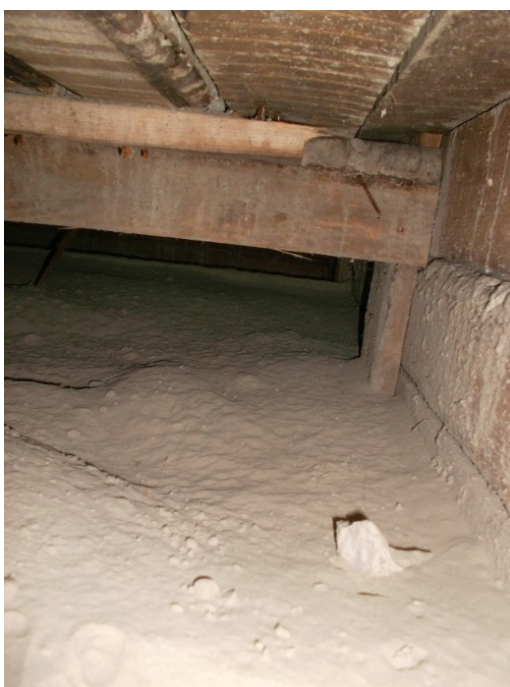
Kuva 25. Rakenneavaus on tehty ohueen alalaattaan. Täytemateriaalina avauksen kohdalla oli kuivaa, herkästi pölyävää lentotuhkaa.

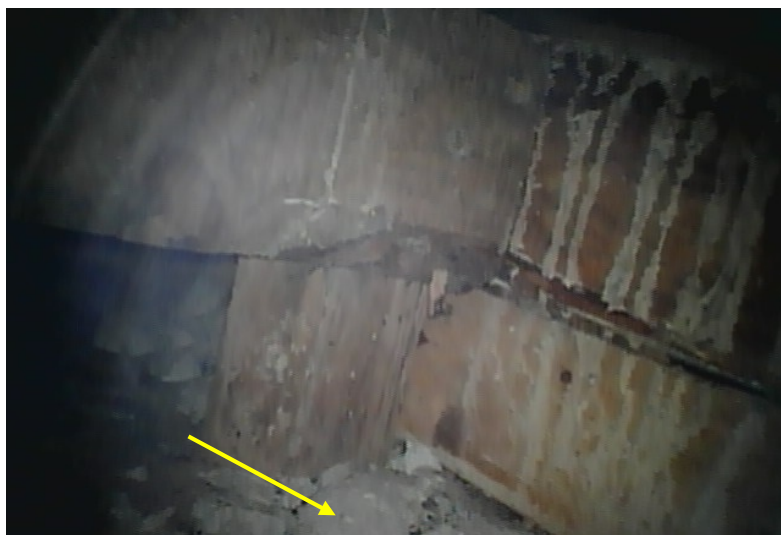
Kuva 26. Kaksoislaattapalkistovälipohjan kotelotila ja muottilaudat endoskoopin avulla kuvattuna rakenteen ylälaattassa olevan porareian kautta. Keltainen nuoli osoittaa rakenteen alalaattaa. Kuvassa näkyvät muottilaudat vaikuttavat hyväkuntoisilta, eikä lahovauriota ole havaittavissa.

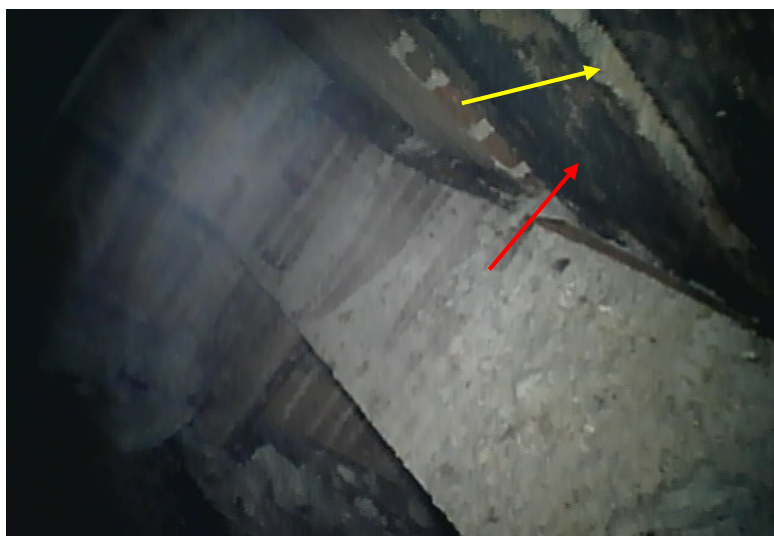
Kuva 27. Kaksoislaattapalkistovälipohjan kotelotila endoskoopin avulla kuvattuna rakenteen ylälaattassa olevan porareian kautta. Ylälaattaa vasten olevat muottilaudat ovat tummuneet (punainen nuoli) ja lautojen välissä näkyy vaaleaa ainetta (keltainen nuoli), joka on luultavasti betonivalua.

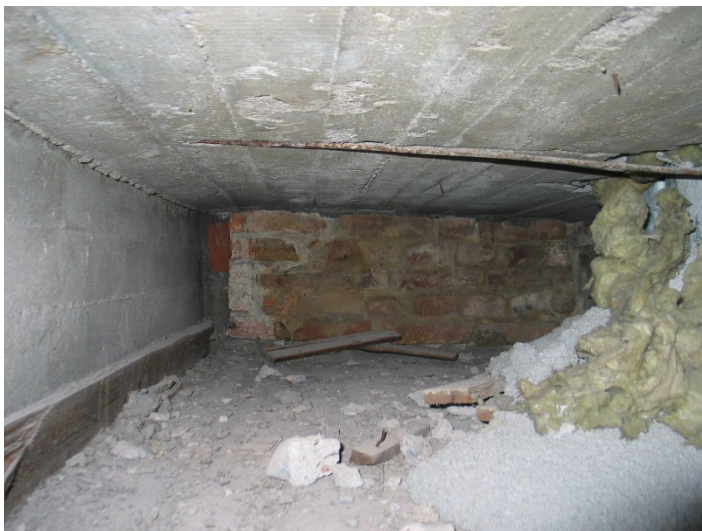
Kuva 31. Kuva on otettu kaksoislaattapalkiston kotelotilasta, joka on ulkoseinän tiilimuurausta vas-
ten. Tiilimuuraus on näkyvästi kosteusvaurioitunut.

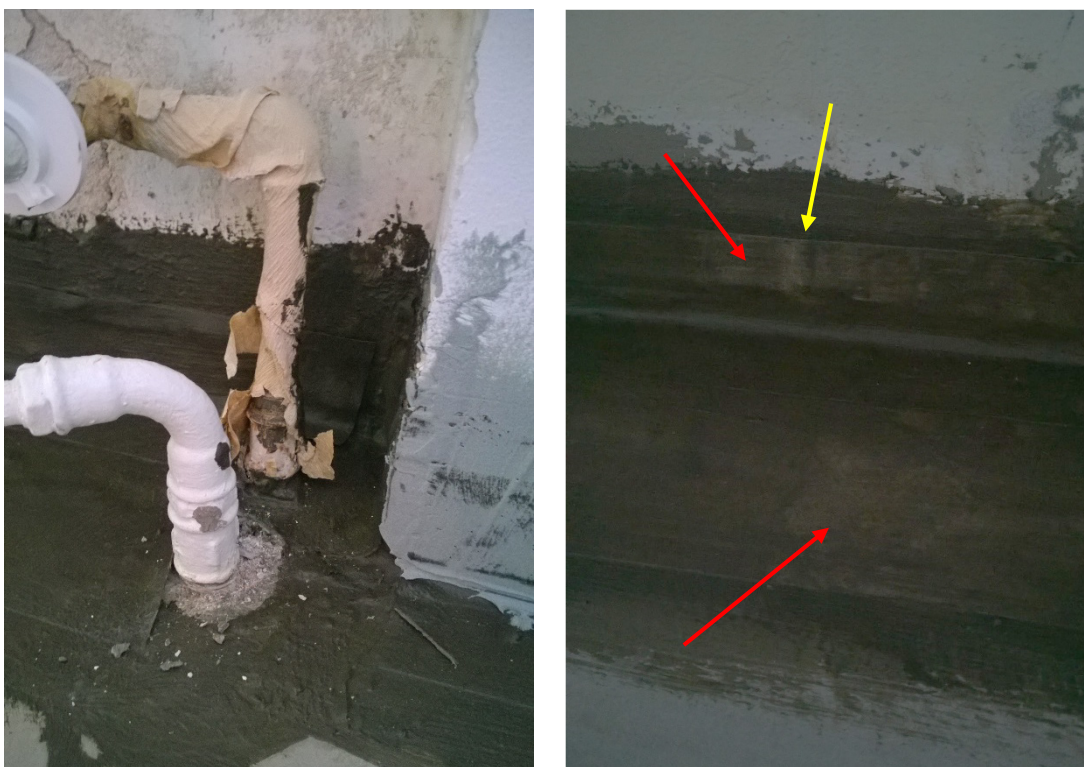
Kuva 38. Vasemman puoleisessa kuvassa patteriputkien läpivientien tiivistys on puutteellinen: putken ympäriltä ei ole poistettu paperikerrosta ennen tiivistyksen asentamista eikä massaa ole nostettu putkien pinnalle. Oikealla on tehty lattian ja seinän liittymätiivistys vedeneristysmassalla vahvistusnauhaa käyttäen: vahvistusnauha kupruilee (keltainen nuoli) ja käytettyä vedeneristysmassaa on liian ohut kerros, joten alla oleva vahvistusnauha kuultaa massan läpi (punainen nuoli).

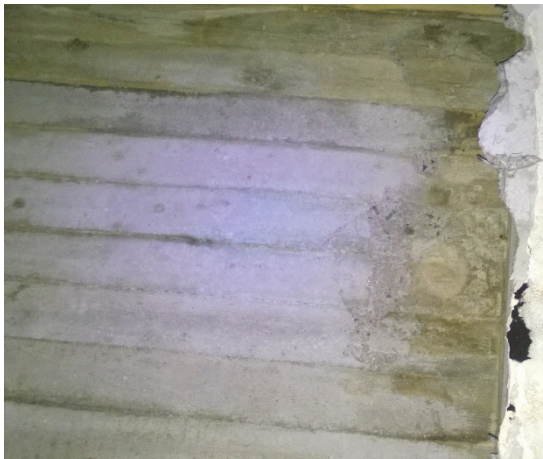
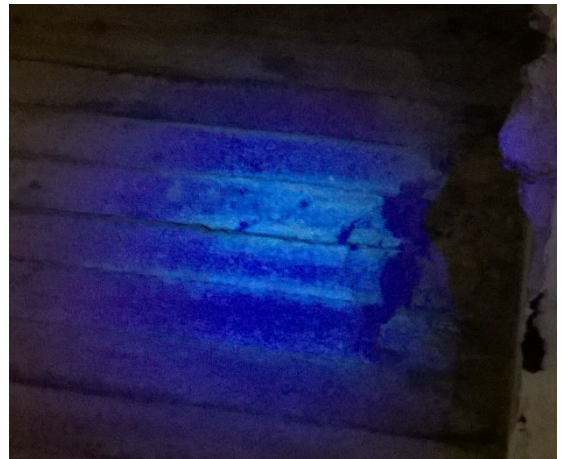
Kuva 42. Vasemman puoleisessa kuvassa pintaa tarkastellaan taskulampun valossa ja sama kohta on kuvattuna oikean puoleisessa kuvassa UV-valossa. Betonipinta oli tällä kohdalla huokoista, mistä johtuen orgaanista ainesta on jäänyt pintaan.

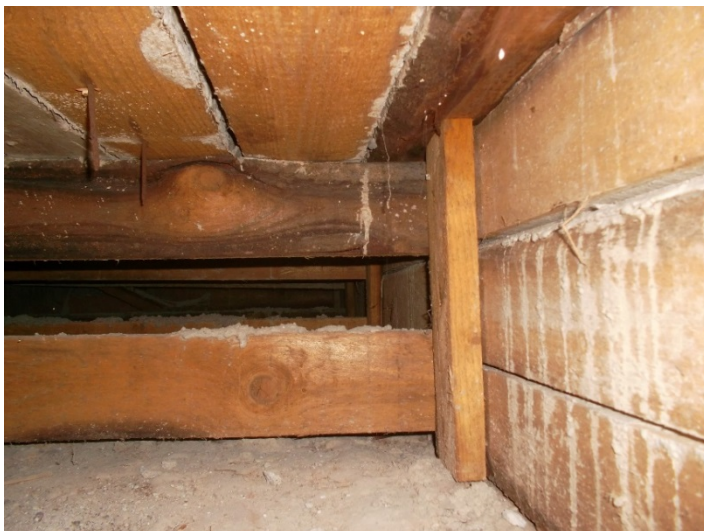
Kuva 51. Rakenneavaus on tehty ohuen alalaatan kautta. Ei täyttömateriaalia tämän avauksen kohdalla. Muottilaudat vaikuttavat erittäin hyväkuntoisilta.

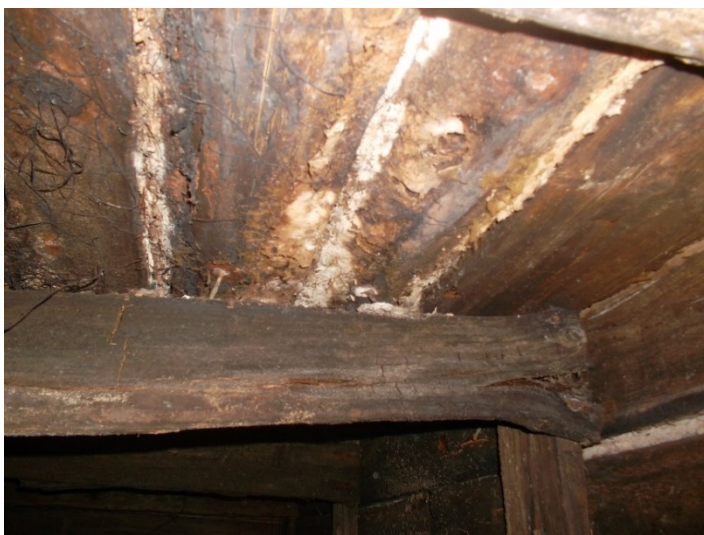
Kuva 52. Rakenneavaus on tehty välipohjan alalaatan kautta. Muottilaudat ovat selvästi vaurioituneet, mutta tutkimushetkellä kuivat.

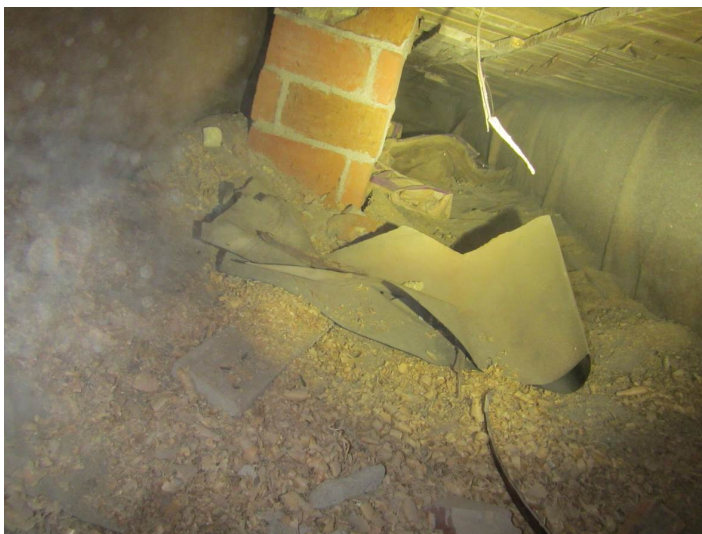
Kuva 59. Kuvassa on A-osan yläpohjarakenteen kaksoislaattarakenteen kotelotila. Kotelotilat olivat paikoin 1200 mm korkeat, joten täyttömateriaalin ja muottilautojen poistaminen onnistuisi laattaa kokonaan purkamatta. (Hänninen ja Kostilainen 2015.)

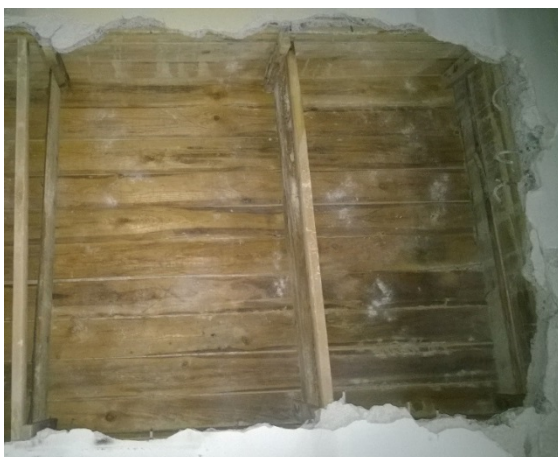
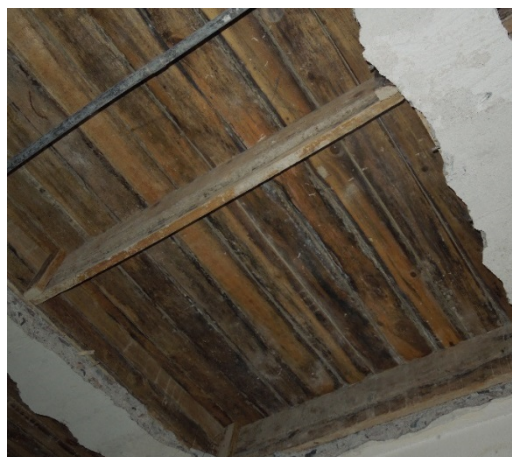
Kuva 62. Muottilautojen kunto oli aistinvaraisen arvioinnin perusteella hyvin vaihtelevaa eri kotelotilojen välillä. Kuvat on otettu kaksoislaattapalkiston alapuolelta, kun rakenteen alalaatta on purettu.

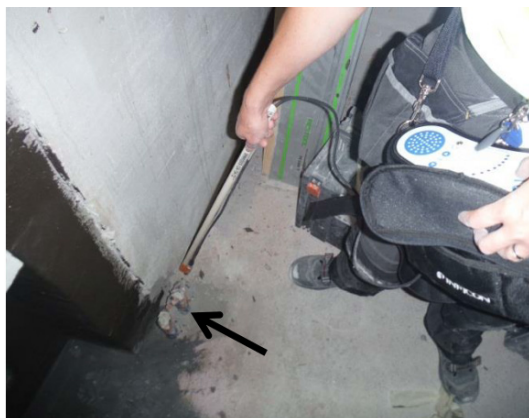
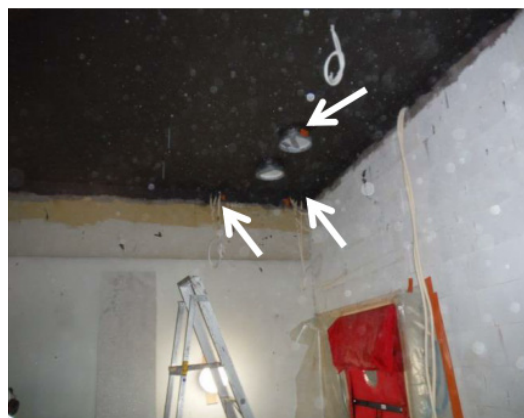
Kuva 66. Merkkiainekokeella havaittiin läpivienneissä vuotokohtia. (Miettunen ja Puranen 2014)
